INFORME DE VISITA COPIA CONTROLADA

Mediante solicitud realizada a través de correo electrónico radicado con N°9361 del 17 de noviembre del 2020, el señor DARIO ROMERO -presidente JAC La María y la señora PATRICIA HURTADO -secretaria JAC La María solicitan visita técnica en el fin de observar el Deslizamiento de tierra de la montaña ocasionado por la apertura de una nueva vía realizada con maquinaria pesada en un terreno poco estable y arenoso que con la ola invernal ha venido formando una cárcava.

Sector:	Corregimiento de Juntas, Sector El Guamal Finca La Dorita – Municipio de Ibagué.
Coordinadas	4°30'2.3N - 75° 17'46.0"O Punto 1 Evento. 4°30'4.0"N- 75° 17'35.03"O Punto 2 Posible Afectación.

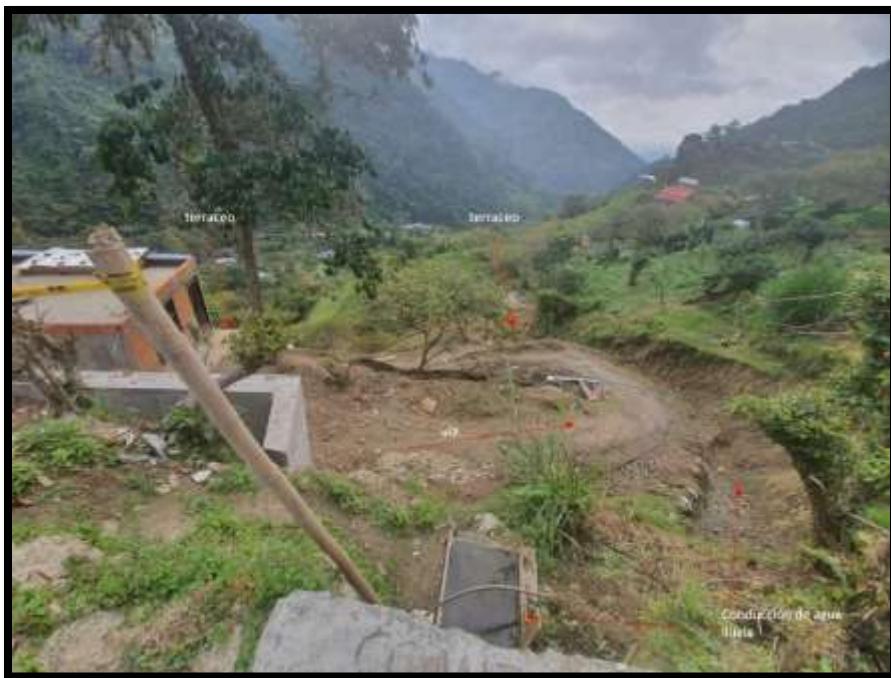
FOTO 1:

Una vez en campo, y realizado la visita técnica ocular al punto 1, específicamente sobre la parte alta de la vereda, se evidenció acciones relacionadas con la realización y explanación de loteo, aparentemente, con el fin de urbanizar dicho terreno. Evidenciando la apertura de una vía. (VER FOTO1).

De igual manera, se evidencia que dichas obras no cuentan con un manejo de aguas lluvias óptimo, conduciendo estas aguas directamente hacia la parte baja del terreno; sumado a lo anterior, la construcción de dicha vía y la posible construcción de viviendas en el sector, pueden aumentar las afectaciones ya existentes sobre la corona del talud, debido al exceso en su capacidad portante del suelo y la inestabilidad, generando una falla en la estabilidad del terreno. (VER FOTOS 1, 2)

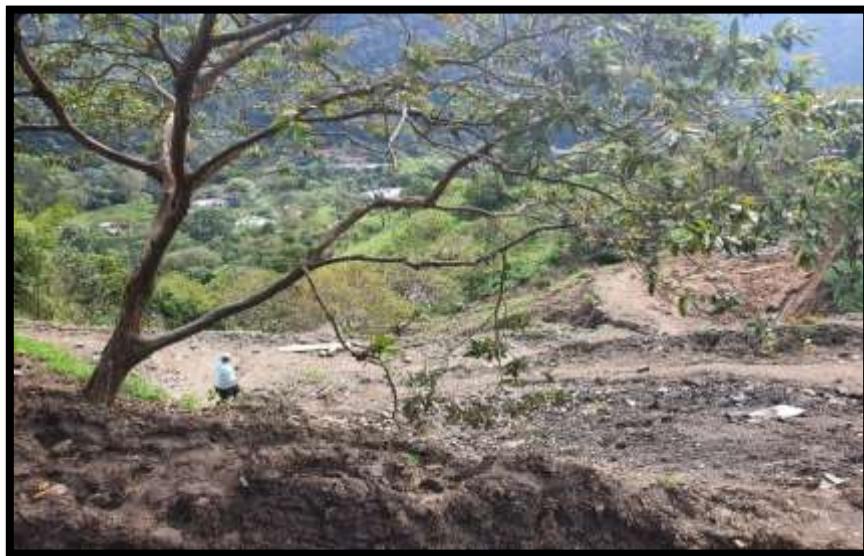
FOTO 3:

Por otro lado, debido a la temporada de más lluvias que actualmente se está presentando en el territorio, se incrementa los procesos erosivos sobre las áreas desprovistas de cobertura vegetal; en campo, se observó estrías sobre el terreno por asentamiento diferenciales, evidenciando así, una inestabilidad. (VER FOTOS 3 Y 4)

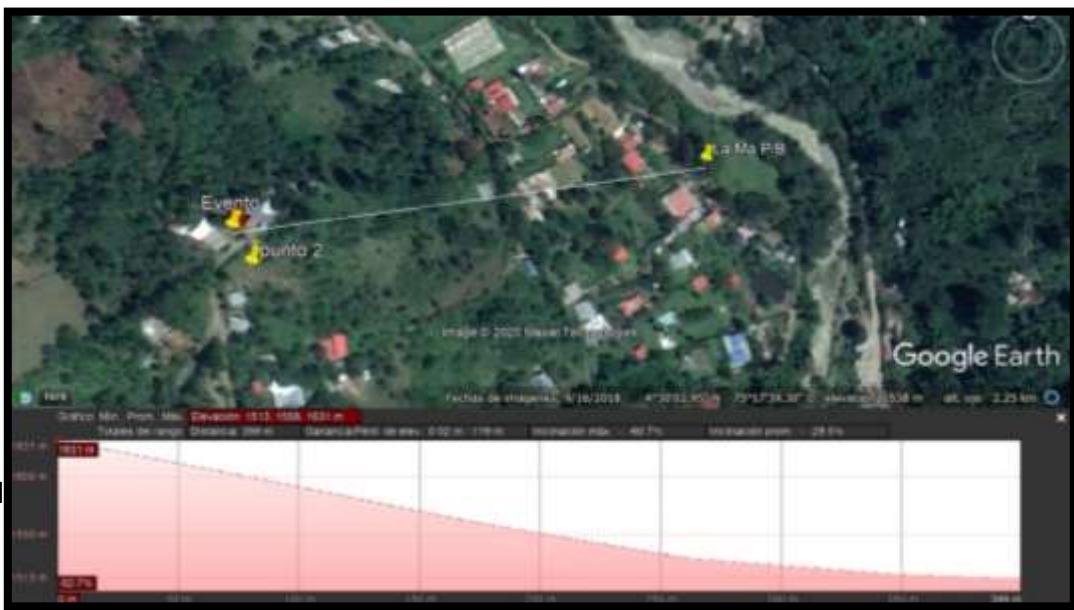
Imagen 2: perfil de elevación.

También es importante resaltar que dicho talud se encuentra desprovisto de cobertura vegetal quedando expuesto a acciones erosivas de las lluvias y elementos climatológicos naturales
