ASUNTO: Respuesta al radicado 20211088712: Solicitud estudio Multitemporalidad

Esta Dirección se permite informar que se procedió a realizar búsqueda de información cartográfica oficial y aerofotografías del área de estudio que permitan establecer posibles fuentes hídricas, a continuación se presenta el desarrollo del análisis multitemporal y de fotointerpretación.

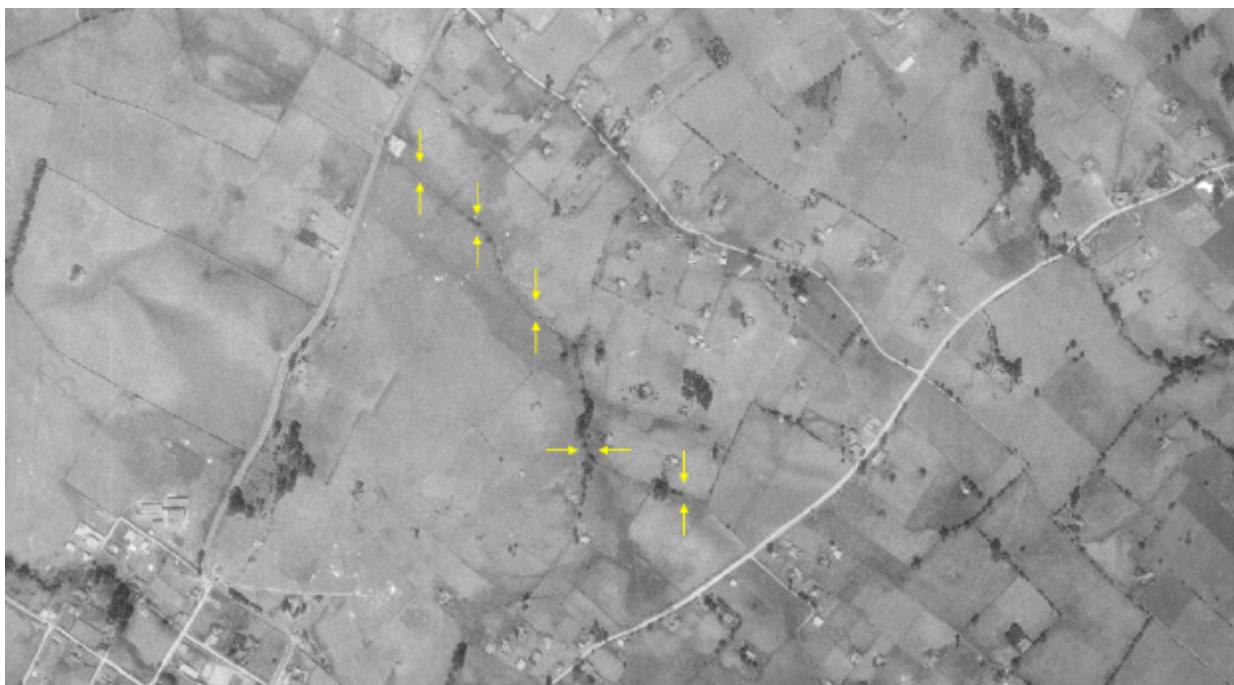
La fotografía obtenida de este año abarca la totalidad del área de estudio, en ella se puede observar que la zona corresponde a sector rural, con viviendas dispersas, cuenta con cobertura vegetal, principalmente pastos y árboles aislados. Se aprecia trazado sobre el

terreno, posiblemente generado por escorrentía superficial, el cual coincide con la ubicación del drenaje cartografiado por el IGAC en las diferentes planchas cartográficas como se observa en la figura 5. La resolución espacial de estas imágenes no permite detallar aún más los objetos geográficos presentes en terreno.

Figura 5. Aerofotografía No. 0217, vuelo C-2183, Fecha: 1985, Fuente: IGAC.

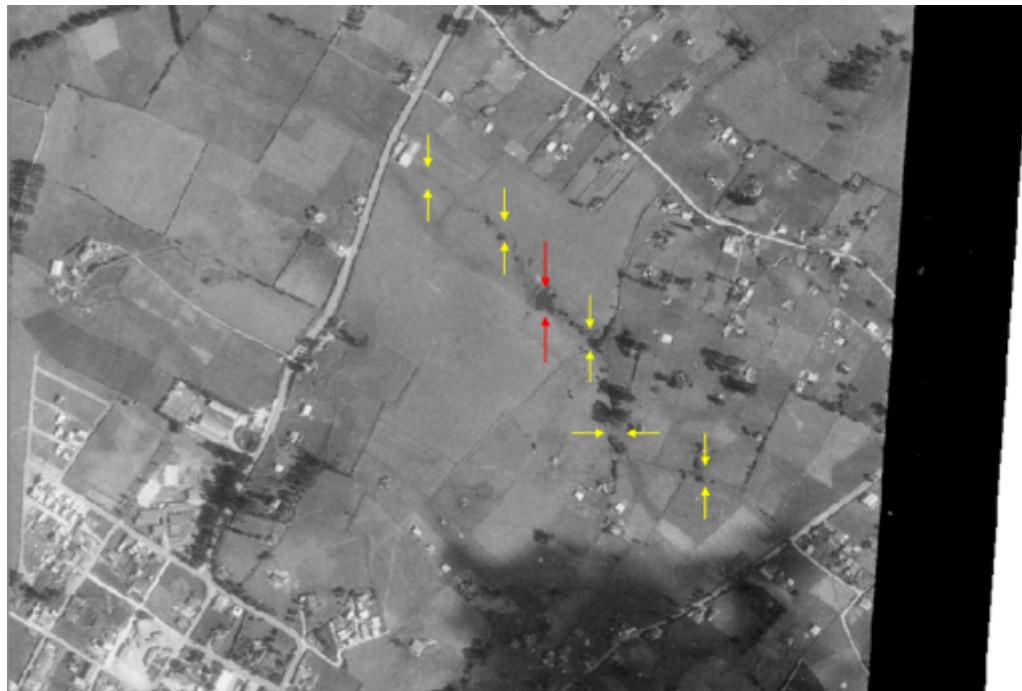
Las fotografías obtenidas de estos años abarcan la totalidad del área de estudio, en ellas se puede observar que la zona corresponde a sector rural con aumento progresivo de viviendas dispersas, cuenta con cobertura vegetal, principalmente pastos y árboles aislados. Se aprecia nuevamente el trazado sobre el terreno, posiblemente generado por escorrentía superficial y un espejo de agua (tipo reservorio), los cuales coinciden con la ubicación del drenaje cartografiado por el IGAC en las planchas cartográficas como se observa en las figuras 6, 7, 8 y 9. La resolución espacial de estas imágenes no permite detallar aún más los objetos geográficos presentes en terreno.

Figura 6. Aerofotografía No. 0018, vuelo C-2611, Fecha: 1997, Fuente: IGAC.

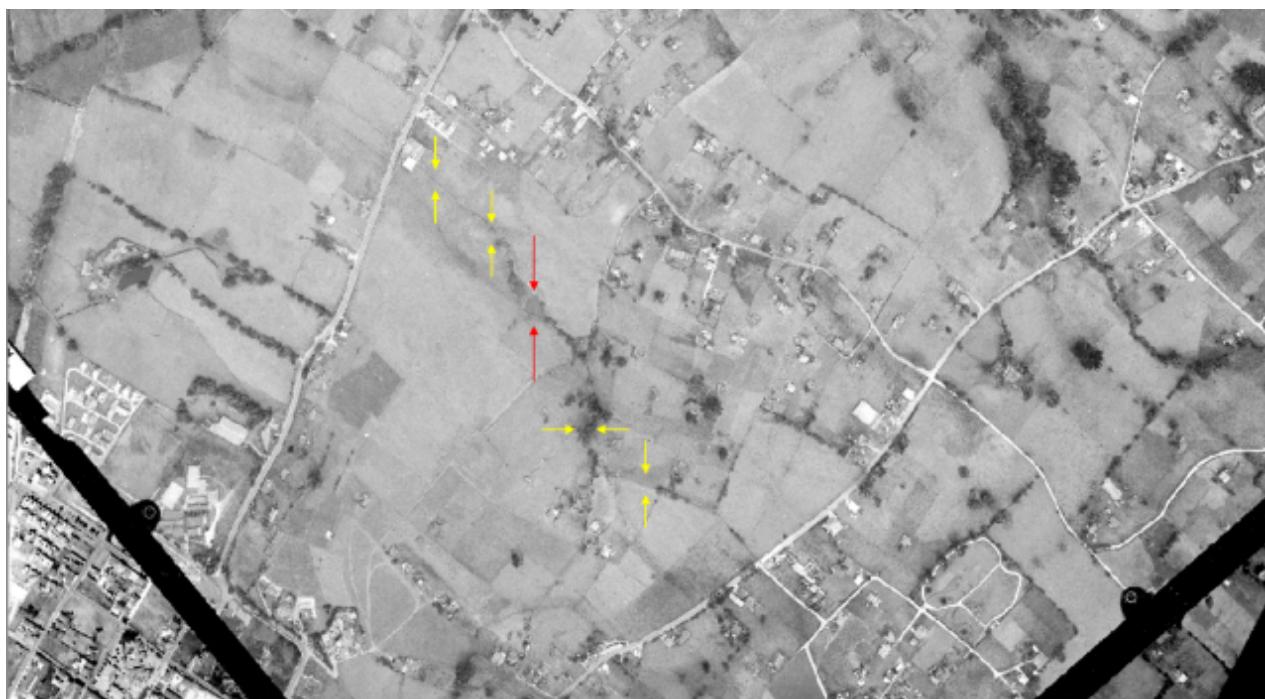
Figura 8. Aerofotografía No. 0034, vuelo C-2750, Fecha: 2005, Fuente: IGAC.

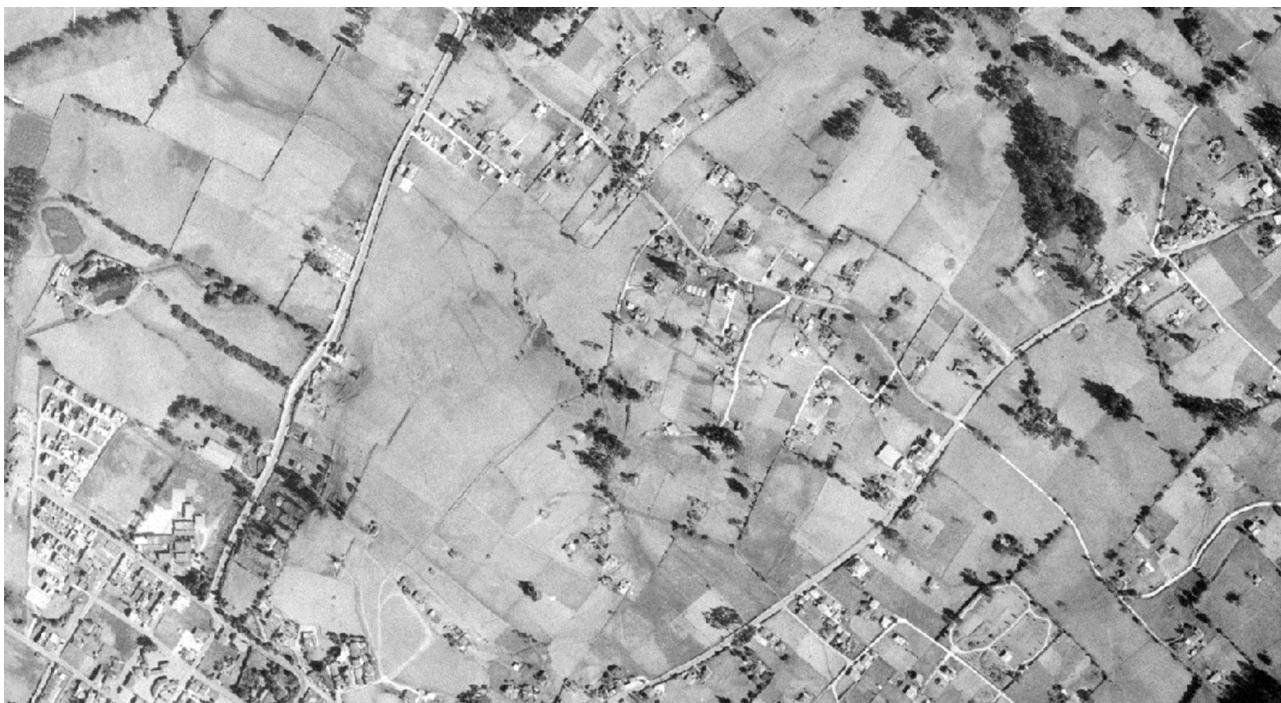
Figura 9. Aerofotografía No. 131, vuelo C-2800, Fecha: 2007, Fuente: IGAC.

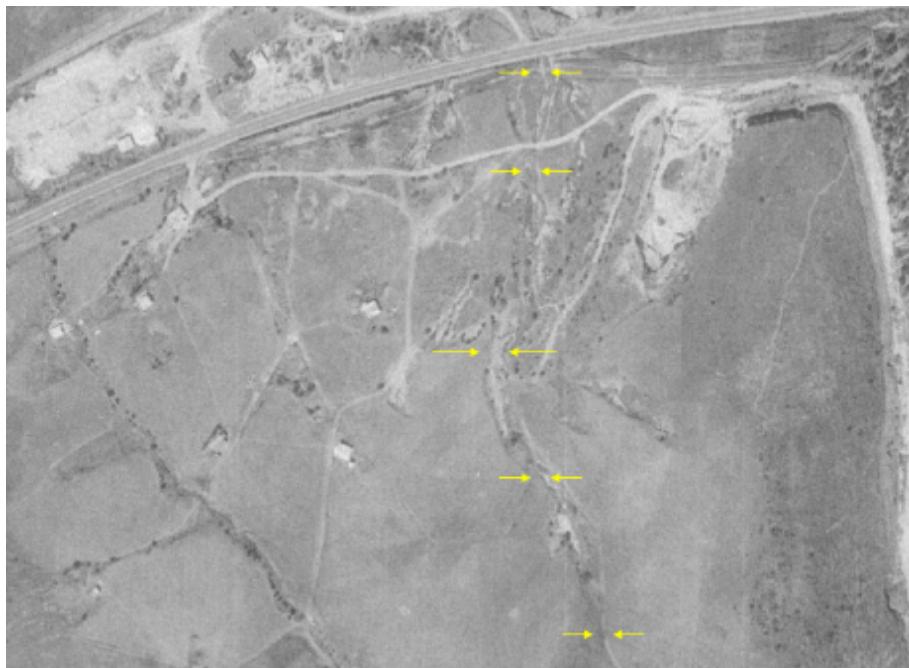
Las fotografías obtenidas de estos años abarcan la totalidad del área de estudio, en ellas se puede observar que la zona corresponde a sector rural con caminos sin pavimentar y viviendas dispersas, cuenta con cobertura principalmente de pastos, suelos descubiertos y árboles aislados. Se aprecia un trazado sobre el terreno, posiblemente generado por escorrentía superficial, el cual coincide con la ubicación del drenaje cartografiado por el IGAC en las planchas cartográficas como se observa en la figura 11 y 12. La resolución

Figura 11. Aerofotografía No. 0217, vuelo C-2183, Fecha: 1985, Fuente: IGAC.

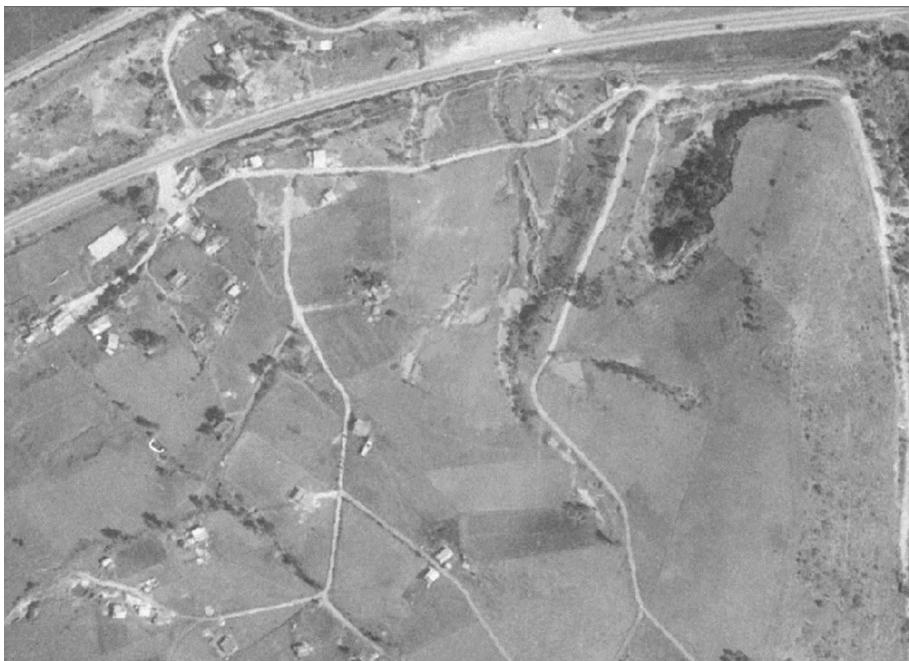
Figura 12. Aerofotografía No. 0018, vuelo C-2611, Fecha: 1997, Fuente: IGAC.

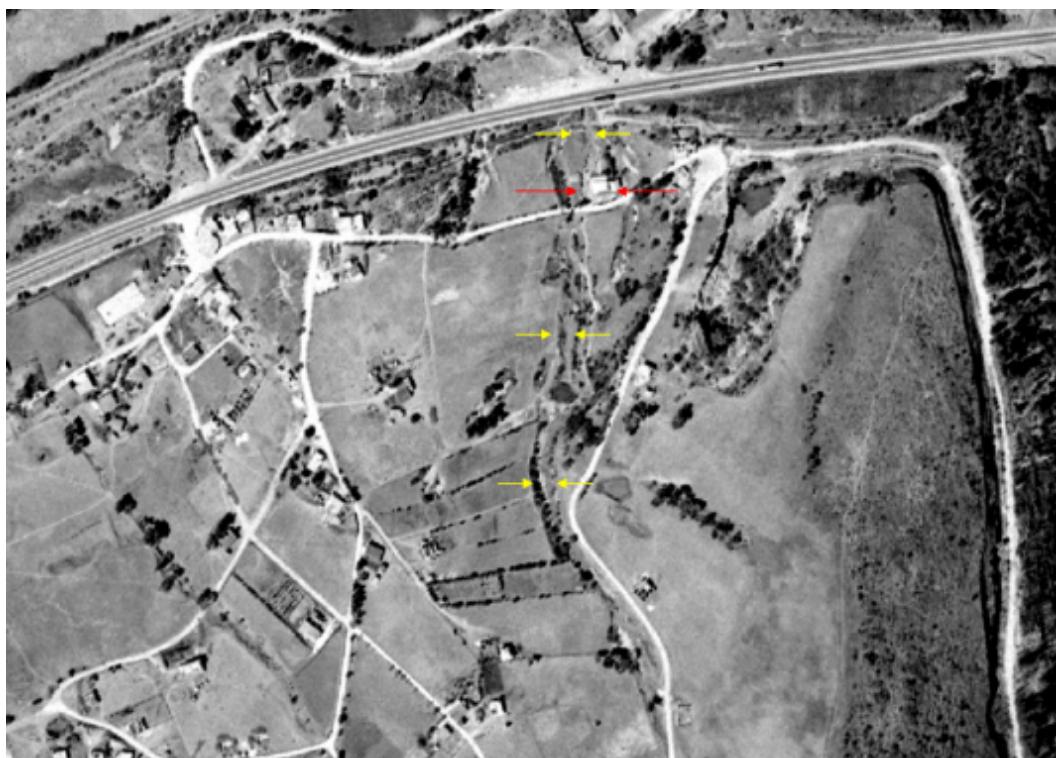
Las fotografías obtenidas de estos años abarcan la totalidad del área de estudio, en ellas se puede observar, además de lo mencionado, el desarrollo de infraestructuras de vivienda cerca a la parte baja del trazado como se observa en las figuras 13, 14 y 15. La resolución espacial de estas imágenes no permite detallar aún más los objetos geográficos presentes en terreno.

Figura 13. Aerofotografía No. 657, vuelo C-2673, Fecha: 2003, Fuente: IGAC.

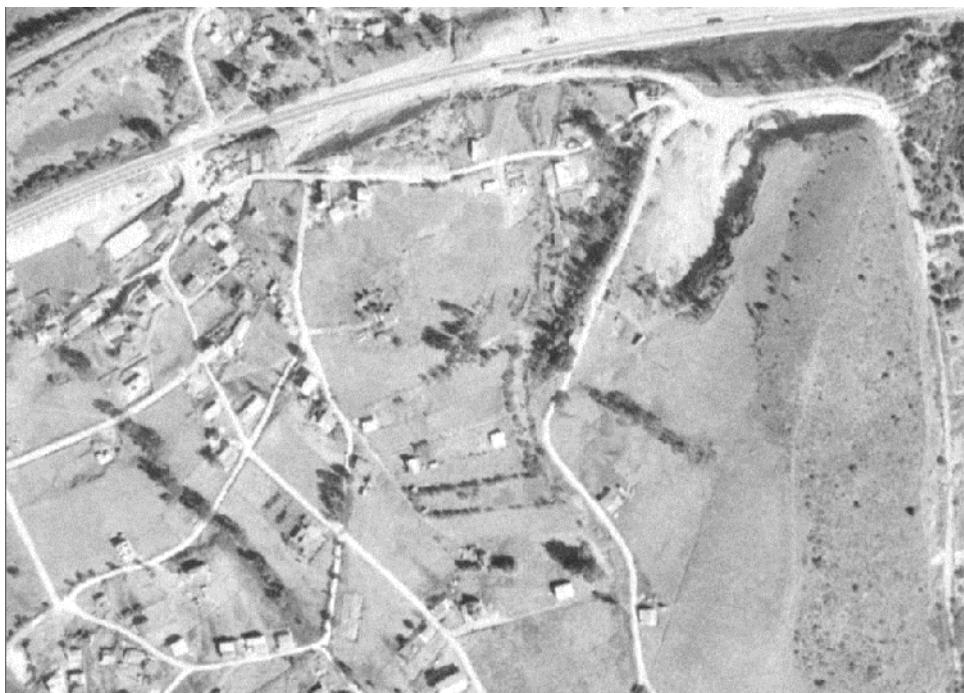
Figura 14. Aerofotografía No. 131, vuelo C-2800, Fecha: 2007, Fuente: IGAC.

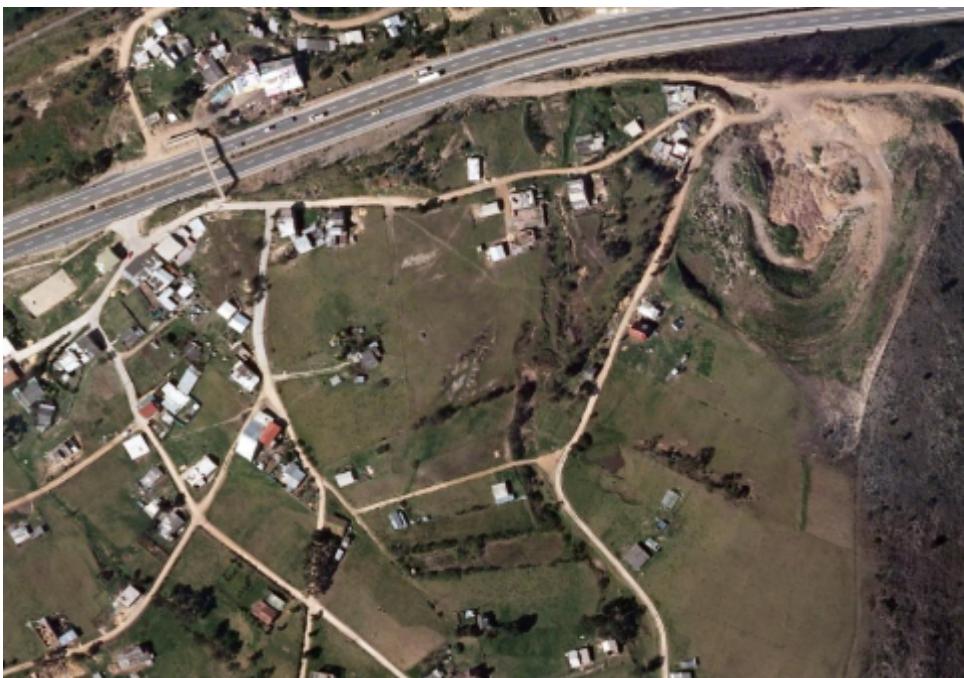
Figura 15. Aerofotografía No. 835, vuelo 0903004122009, Fecha: 2009, Fuente: IGAC.
